事業所における火災が増加！

石狩北部地区消防事務組合 **石狩消防署**

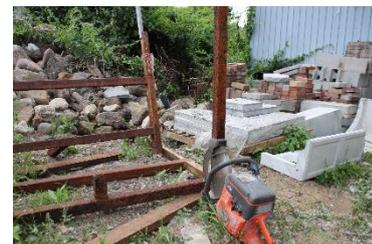
火災事例3 切断機の火花

鉄材をエンジンカッターで切断していたところ、発生した火花が堆積していたポプラの綿毛に着火し、周囲に伝播していき倉庫の壁を一部焼損したものの。

対策：ポプラの綿毛等の燃えやすい物を清掃してから、切断作業を実施するなど、周囲に可燃物がある状態で、火花を発生する作業を行わない

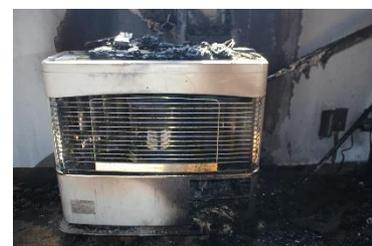
火災事例4 ストーブ

ストーブの上に可燃物を置いた状態で、ストーブがタイマー機能により運転を開始したため、ストーブ上の可燃物に着火し、出火したものの。

対策：ストーブの上に可燃物を置かない
周囲に燃えやすい物を置かない

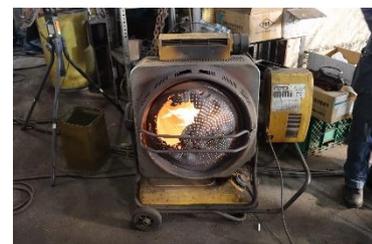
火災事例5 放熱部が破損したジェットヒーター

放熱部が破損したジェットヒーターで暖を取っていたところ、破損箇所から漏洩した火炎が、着衣に着火したものの。

対策：修理するなど正常な状態で使用し、破損や故障したものを使用しない
